**YAŞAR ÜNİVERSİTESİ**  
**SOSYAL BİLİMLER ENSTİTÜSÜ**  
**SANAT VE TASARIM ANASANAT DALI**

**YÜKSEK LİSANS TEZİ**

**MEKÂN-KULLANICI İLİŞKİLERİ**  
**BAĞLAMINDA ALSANCAK-İZMİR SIRA**  
**EVLERİNİN İNCELENMESİ**

2018 İZMİR

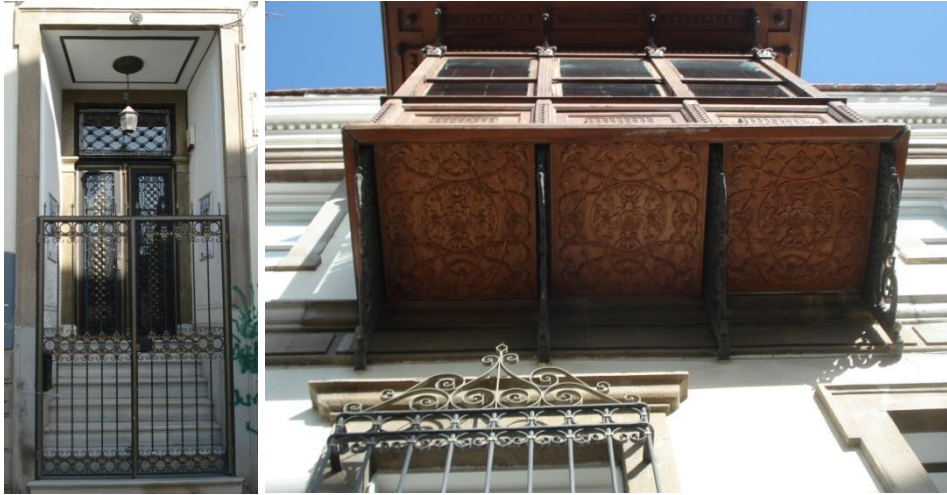
**Şekil 38.** 1481 Sokak No:7’de bulunan binanın kapı ve cumba detayı

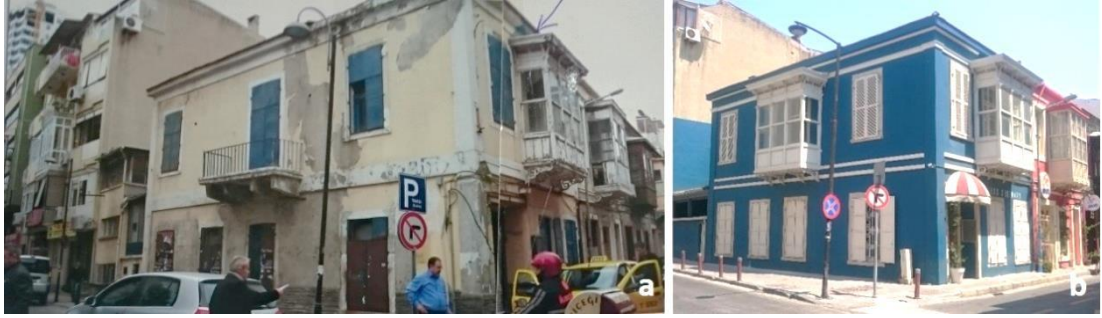
Şekil 48. 1222 Ada 12 Parselde bulunan binanın 2009 yılındaki (a) ve günümüzdeki durumu (b)

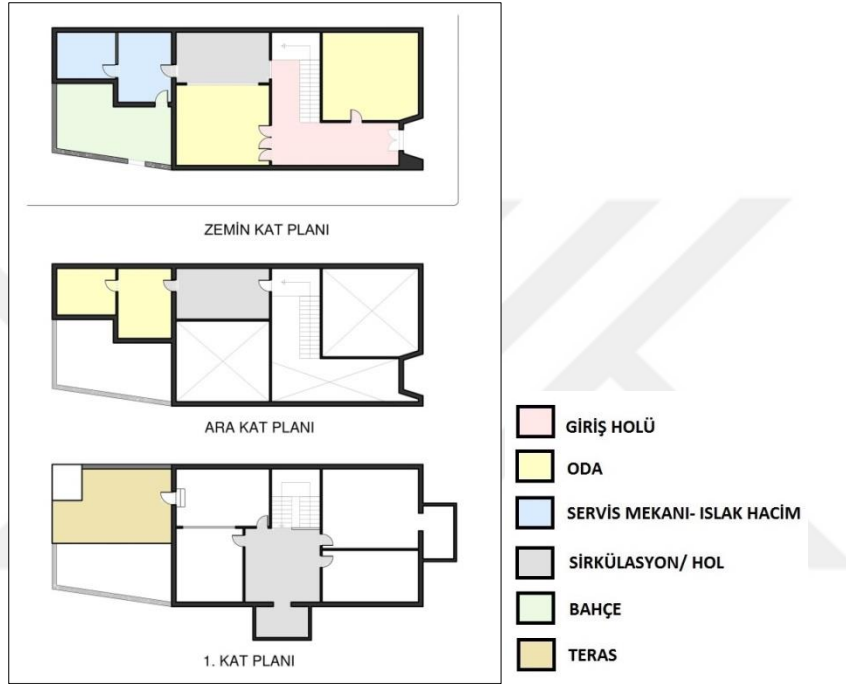
**Şekil 51.** 1222 Ada 12 Parselde bulunan yapının özgün işlev plan şeması

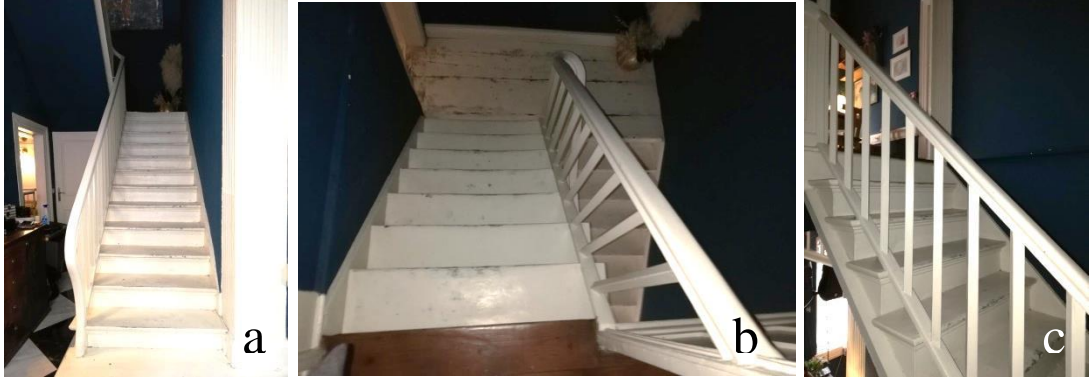
**Şekil 53.** 1222 Ada 12 Parselde bulunan yapının merdiveni (a, b, c)

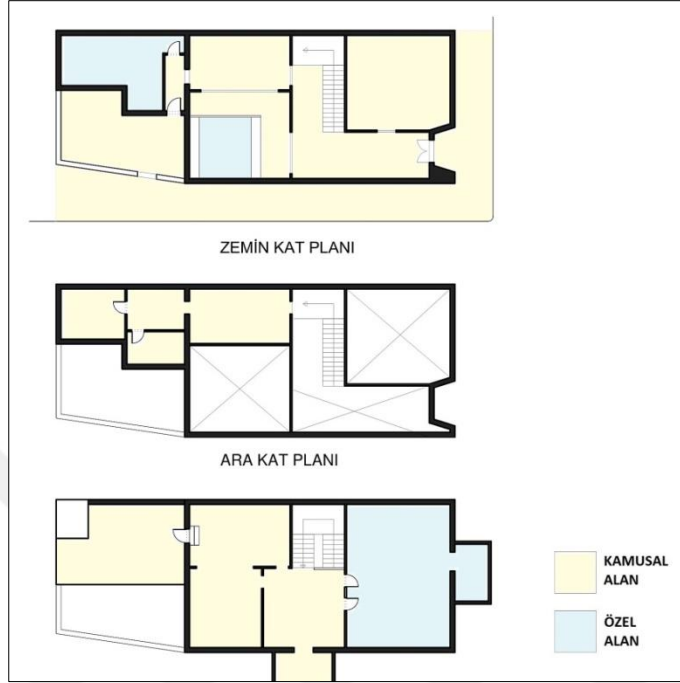
**Şekil 62.** 1222 Ada 12 Parselde bulunan yapının mevcut kamusal erişilebilirlik plan şeması

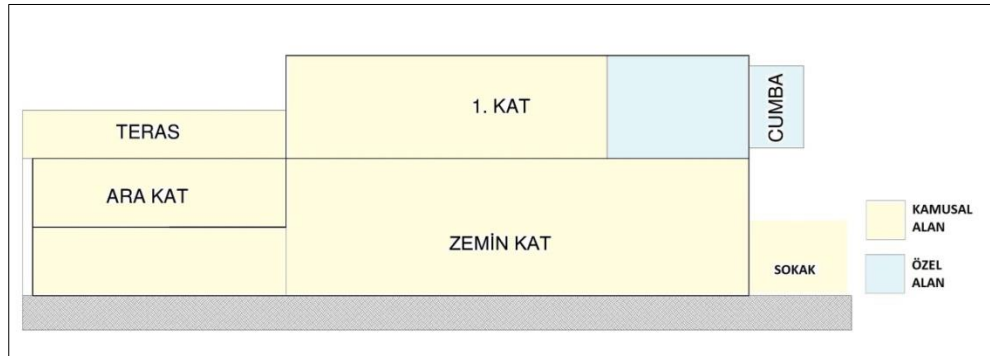
**Şekil 63.** 1222 Ada 12 Parselde bulunan yapının mevcut kamusal erişilebilirlik kesit şeması

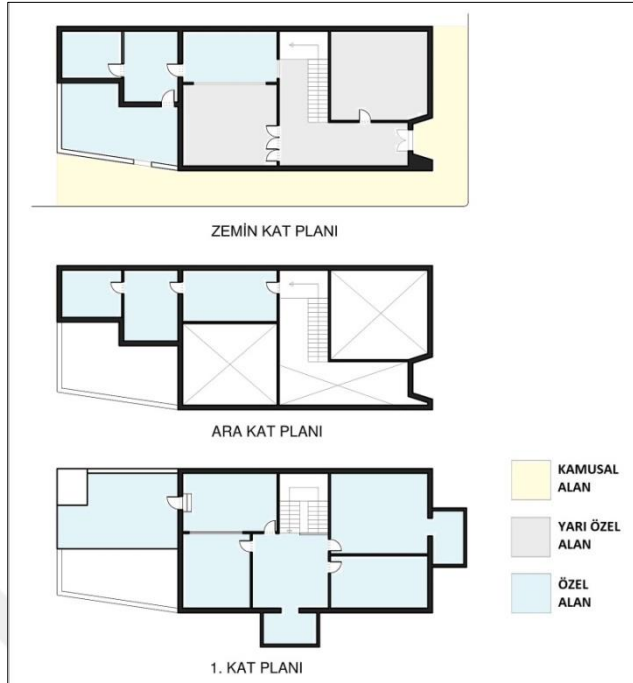
**Şekil 64.** 1222 Ada 12 Parselde bulunan binanın özgün işlev erişilebilirlik plan şeması

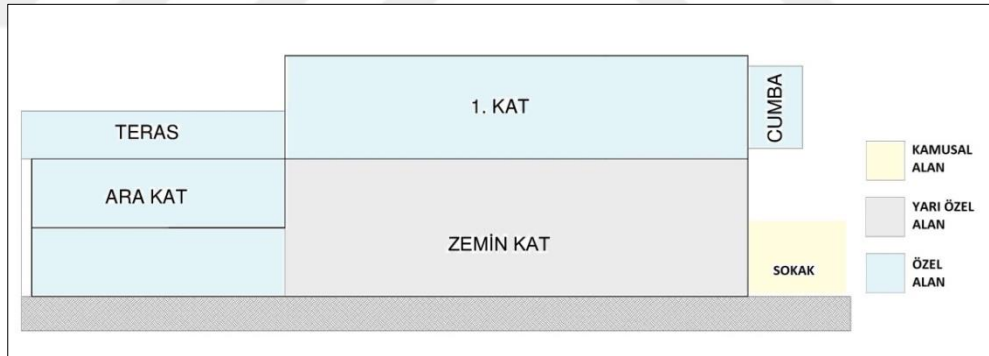
**Şekil 65.** 1222 Ada 12 Parselde bulunan binanın özgün işlev erişilebilirlik kesiti

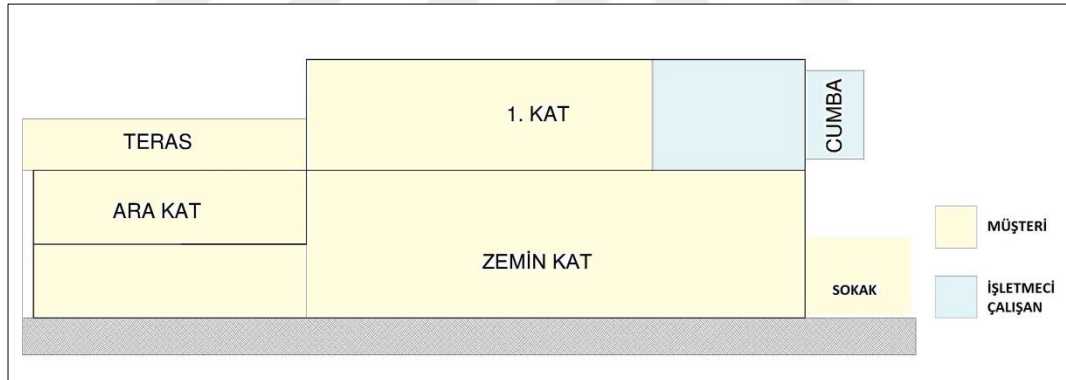
**Şekil 66.** 1222 Ada 12 Parselde bulunan yapının sokak- iç mekân ilişkisi

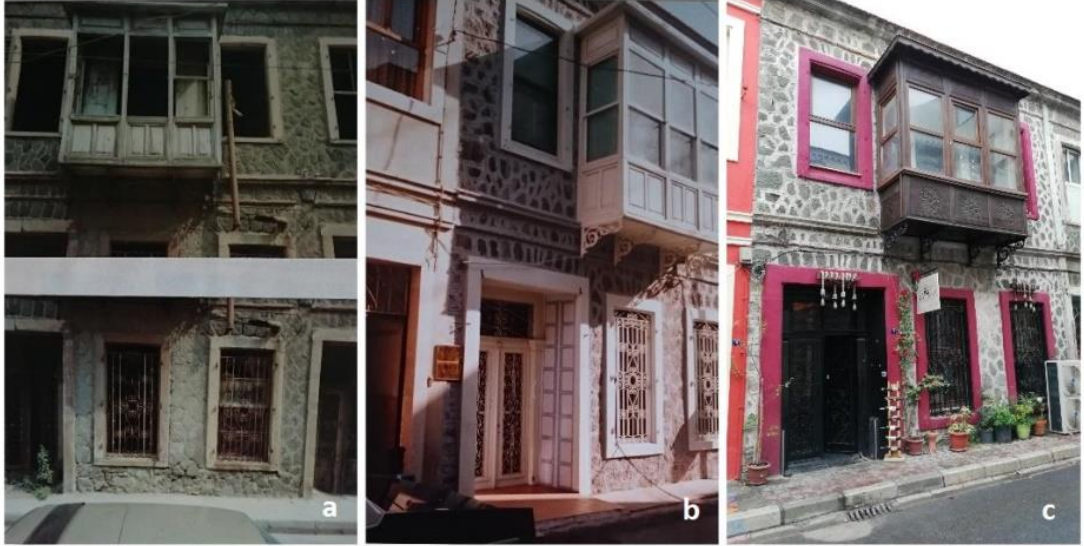
**Şekil 68.** 1222 Ada 10 Parselde bulunan binanın restorasyon öncesi (a), restorasyon sonrası (b) ve günümüzdeki durumu (c)

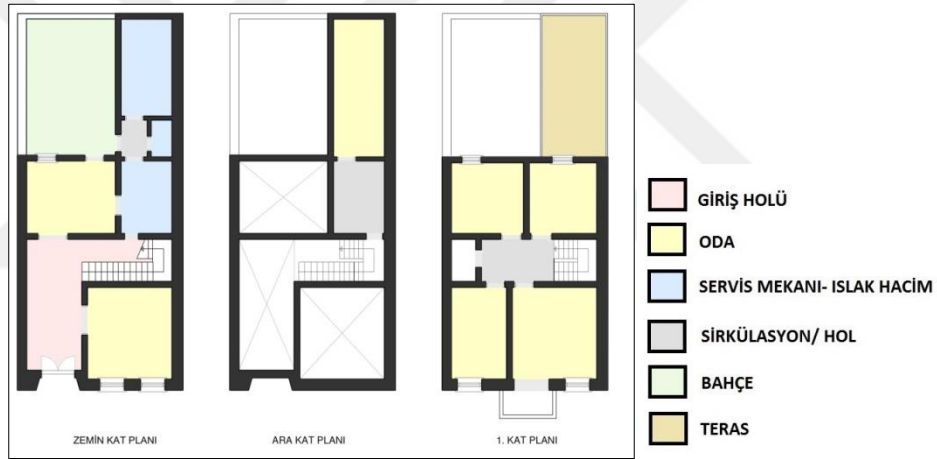
**Şekil 70.** 1222 Ada 10 Parselde bulunan yapının özgün işlev plan şeması

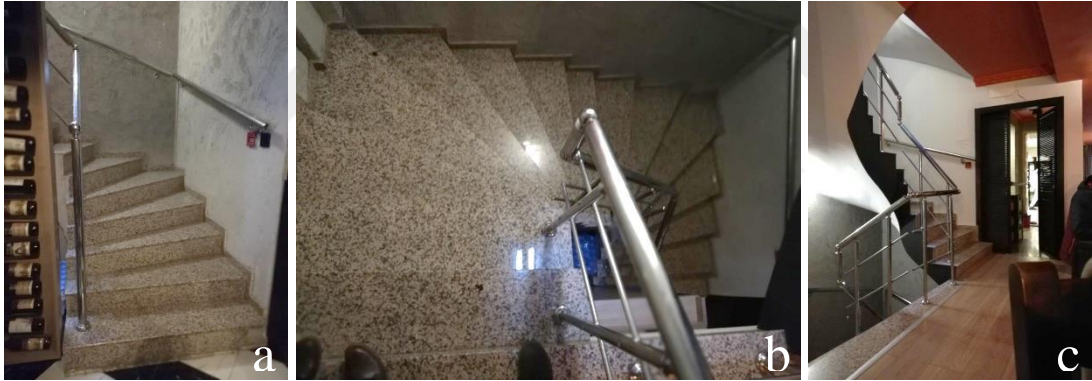
**Şekil 72.** 1222 Ada 10 Parselde bulunan yapının merdiveni (a, b, c)

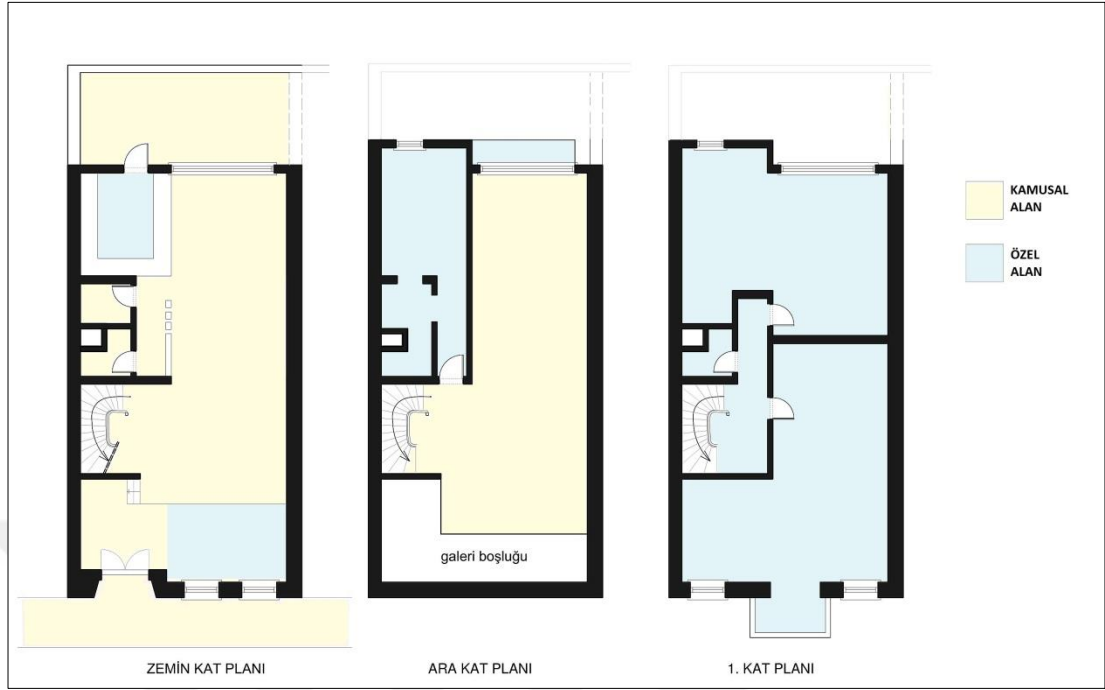
**Şekil 77.** 1222 Ada 10 Parselde bulunan yapının mevcut kamusal erişilebilirlik plan şeması

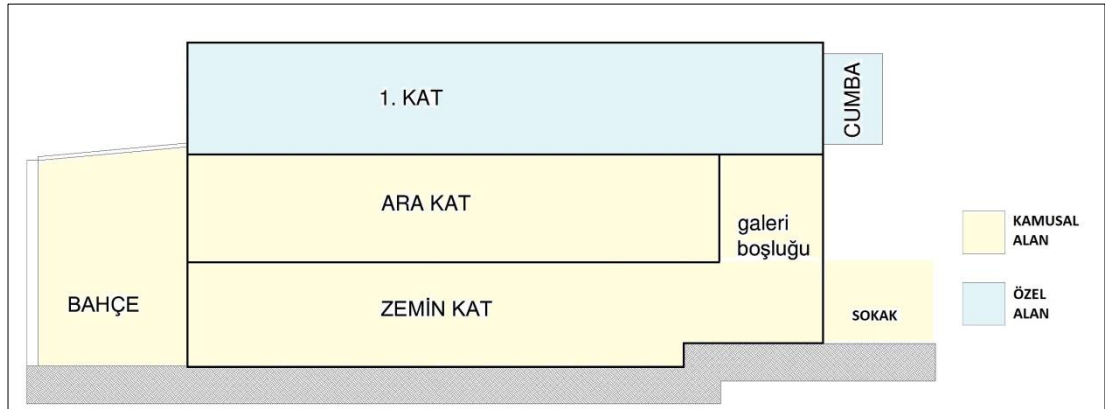
**Şekil 78.** 1222 Ada 10 Parselde bulunan yapının mevcut kamusal erişilebilirlik kesit şeması

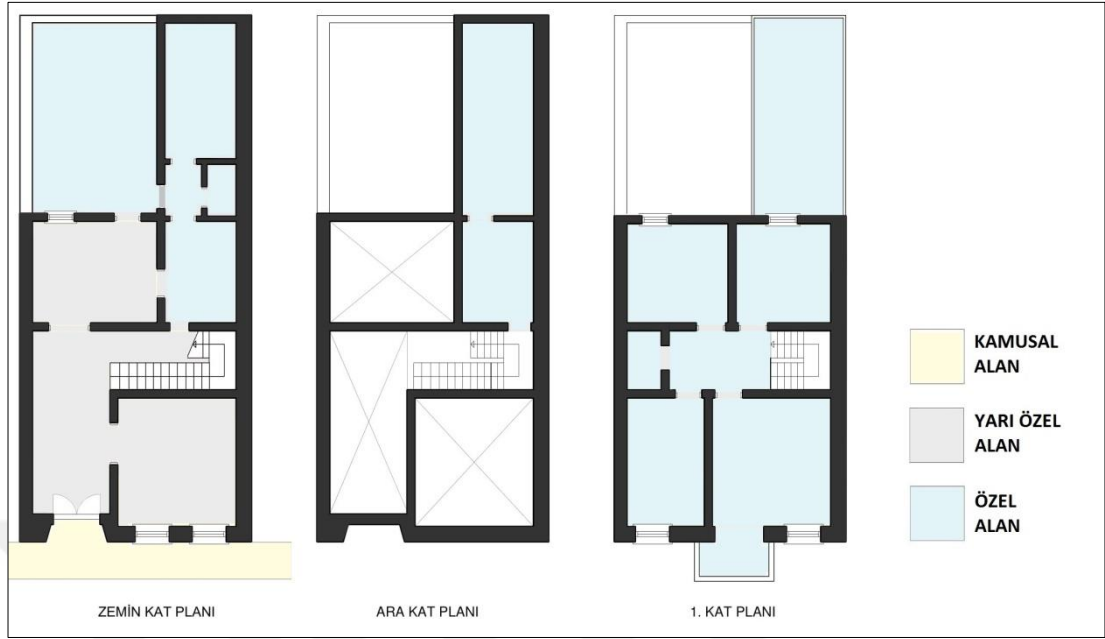
**Şekil 79.** 1222 Ada 10 Parselde bulunan binanın özgün işlev erişilebilirlik plan şeması

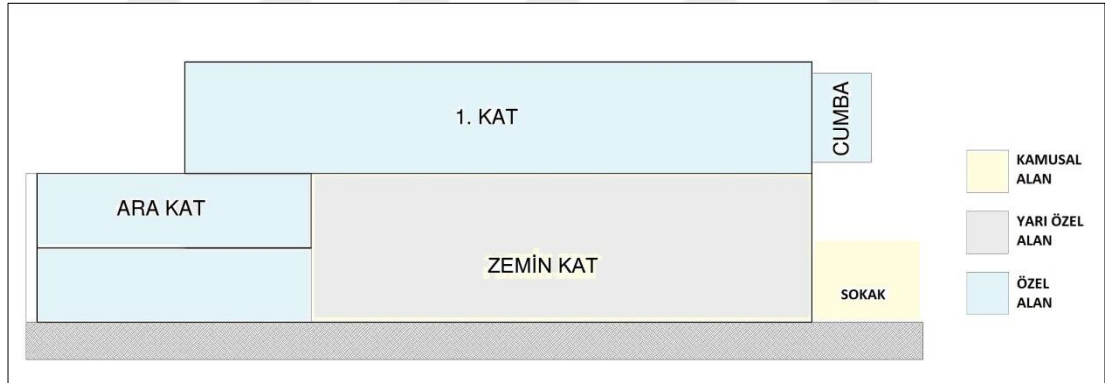
**Şekil 80.** 1222 Ada 10 Parselde bulunan binanın özgün işlev erişilebilirlik kesiti

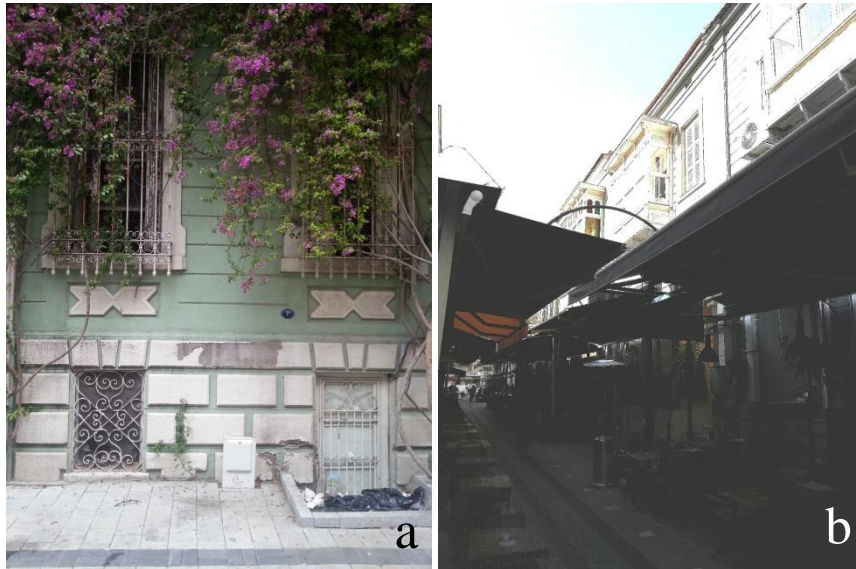
Şekil 83. 1218 Ada 7 Parselde bulunan binanın restorasyon öncesi (a) ve günümüzdeki (b) durumu

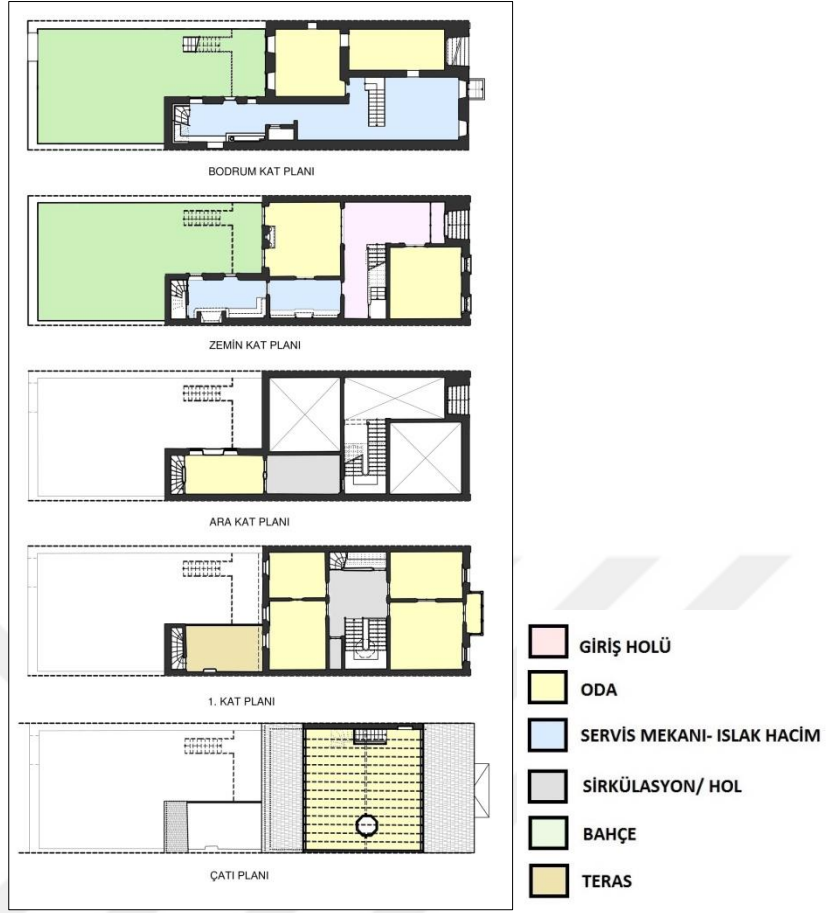
**Şekil 85.** 1218 Ada 7 Parselde bulunan yapının özgün işlev plan şeması

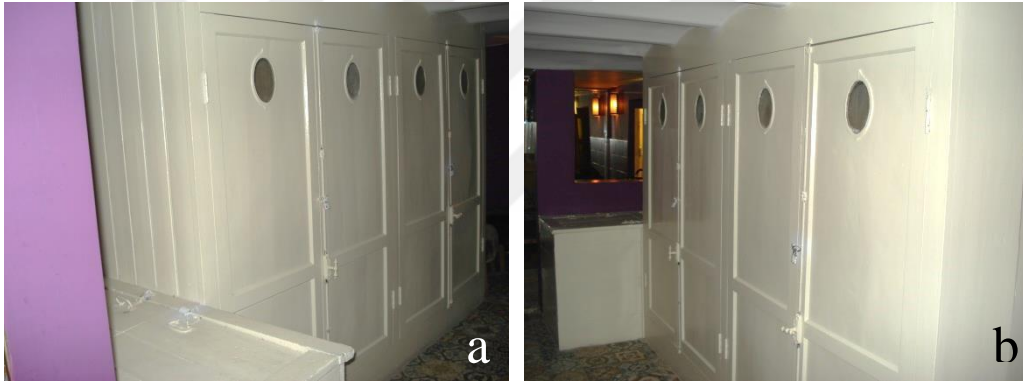
**Şekil 93.** 1218 Ada 7 Parselde bulunan yapının ara katında bulunan hol bölümündeki özgün giyinme dolabı (a, b)

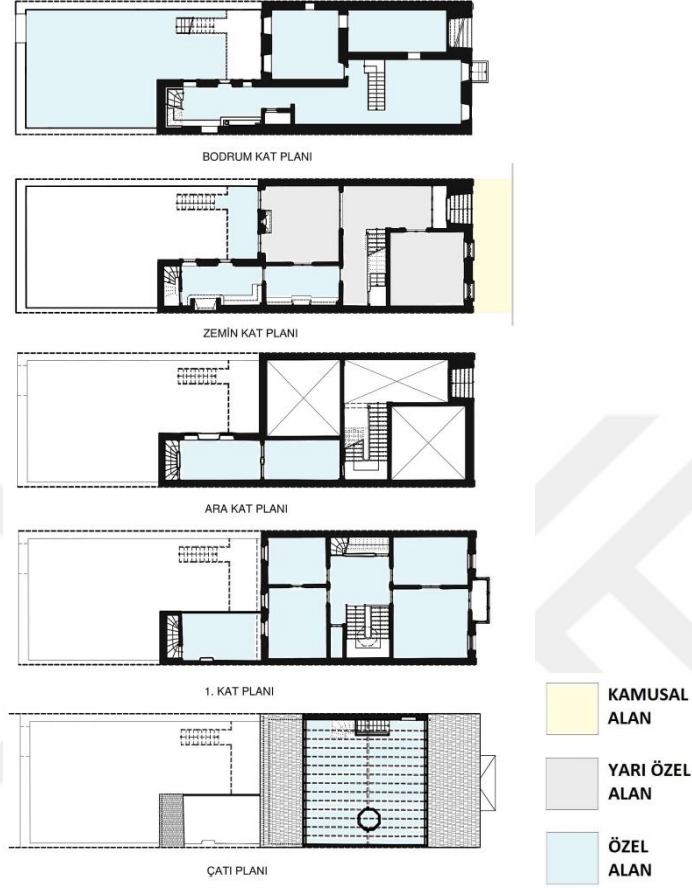
**Şekil 98.** 1218 Ada 7 Parselde bulunan binanın özgün işlev erişilebilirlik plan şeması

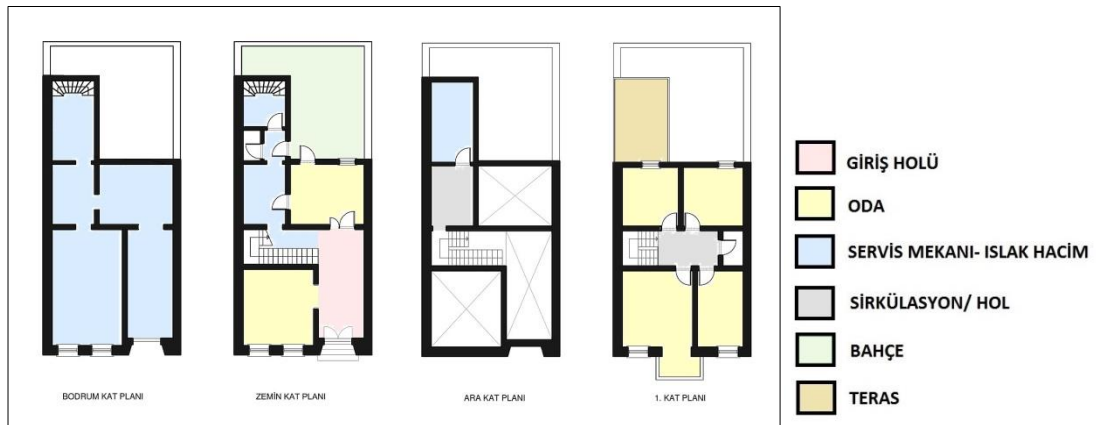
**Şekil 104.** 1218 Ada 5 Parselde bulunan yapının özgün işlev plan şeması

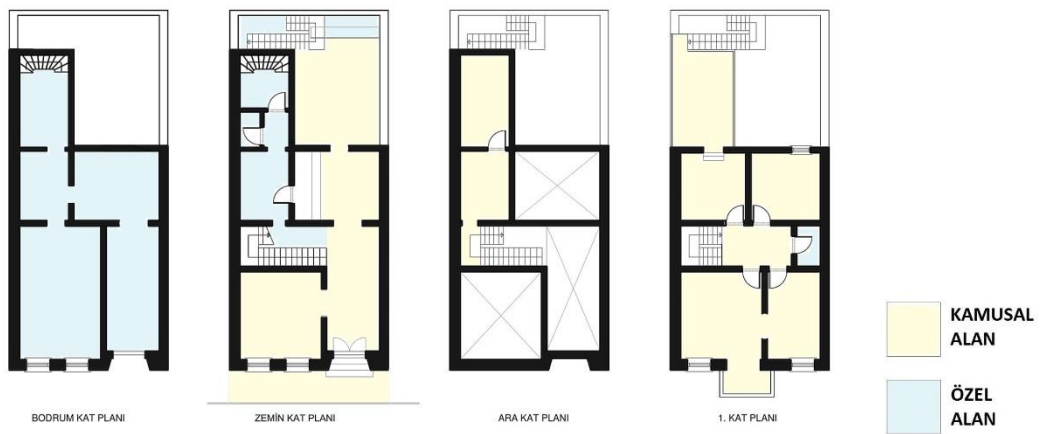
**Şekil 115.** 1218 Ada 5 Parselde bulunan yapının mevcut kamusal erişilebilirlik plan şeması
